Asunto: Respuesta Derecho de Petición SINTRAPECUN

Asunto: Informe comisión auto N°084919 novedad muro cerramiento EPMSO Villavicencio

Asunto: Plan de Acción por caída muro de cerramiento EPMS-CRM Villavicencio

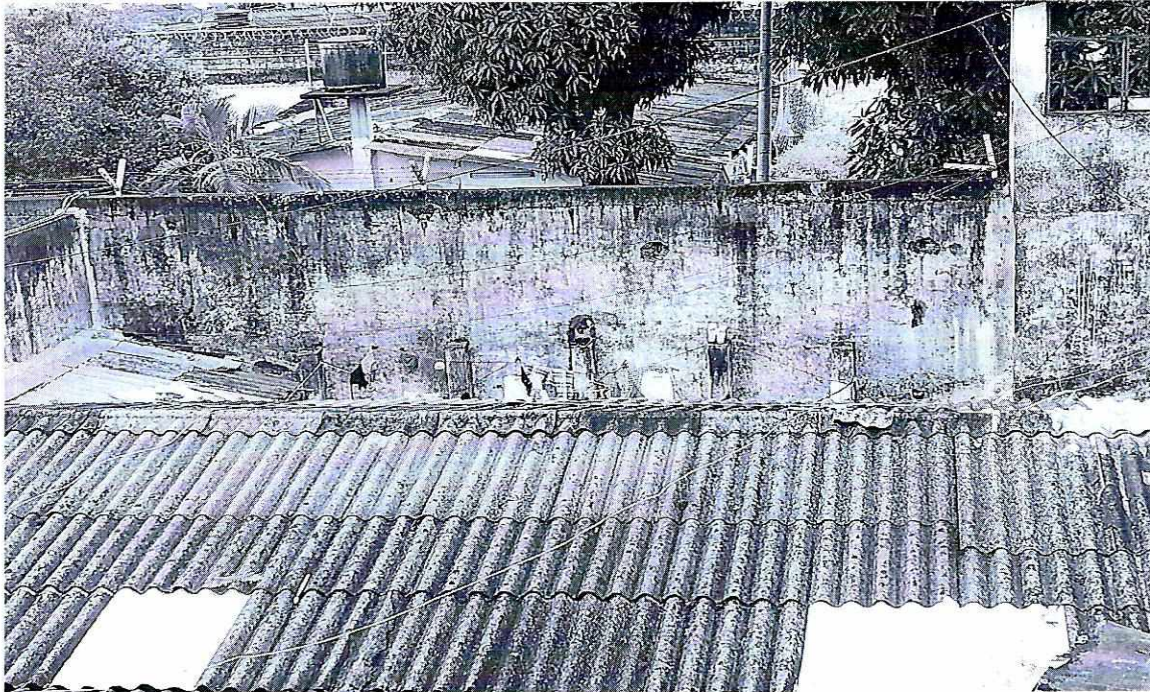
Anexo fotos de muro perimetral de la reclusión de mujeres de Villavicencio Meta

3. Se construya un nuevo muro externo en el área de la reclusión con su respectiva Guayana, ya que este muro es obsoleto.
4. Se reubique la reclusión de mujeres de Villavicencio ya que la estructura interna y externa está a punto de colapsar.

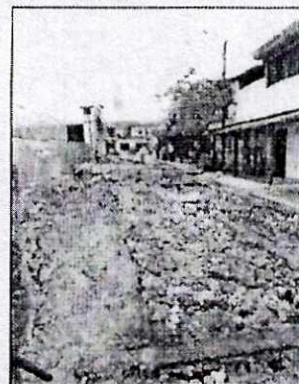
Fotos tomadas en sitio (afectaciones a viviendas aledañas)

El señor alcalde manifiesta que a la fecha se reportan 07 viviendas afectadas por la caída del muro.
