**SINDICATO NACIONAL PENITENCIARIO
"SINTRAPEC"
FILIAL COMITÉ EJECUTIVO
"FECOSPEC"**

FECHA: Tierralta córdoba 07 de Febrero 2022

ASUNTO: INFORME NOVEDADES EPMSO TIERRALTA

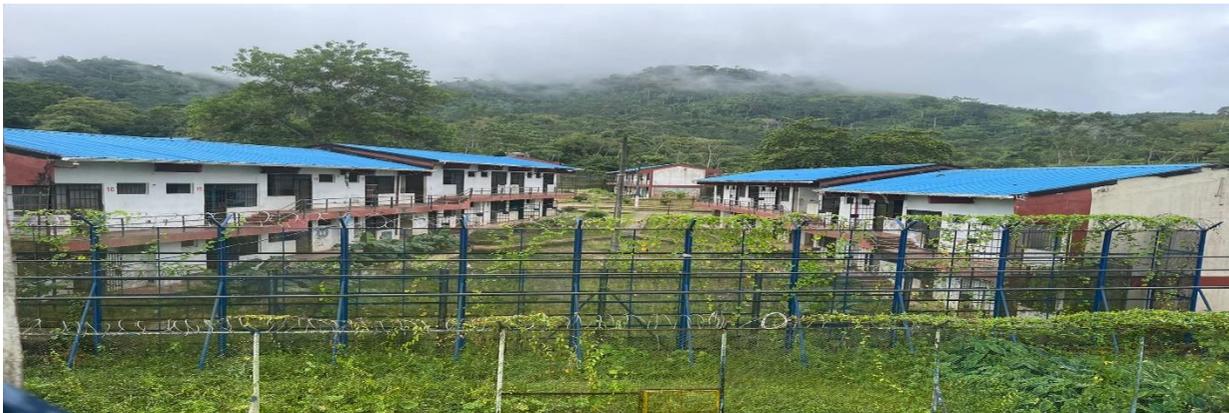
Medios físicos. De acuerdo con el **ACUERDO 0011 de 1995** Título 3 Capítulo 2 sistema de seguridad, **ARTÍCULO 96** medios que se utilizan en la seguridad física de las instalaciones. Numeral 2. Barreras estructurales, cerca de alambre, concertinas, puentes, puertas, detectores electrónicos y emisores de sonido. Por lo anterior el establecimiento solo cuenta con mallas y no cuenta con infraestructura física como lo son muros que cubran todo el perímetro del establecimiento a demás carece de mallas y las que poseen son obsoletas e incluso la mayoría tiene añadiduras y/o huecos, hacen falta mallas en los patios de los pabellones donde los internos hacen sus actividades diarias puesto que la que tienen no brindan seguridad suficiente.

Se solicita la adecuación de muros y mallas más altas para evitar que lancen paquetes de la parte externa al interior de los patios y de los pabellones, lugares en los que se han incautado en varias ocasiones encontrado en su interior objetos y sustancias prohibidas y evitar en un futuro que en estos paquetes que lanzan contengan armas cortopulsantes o armas de fuego y explosivos.

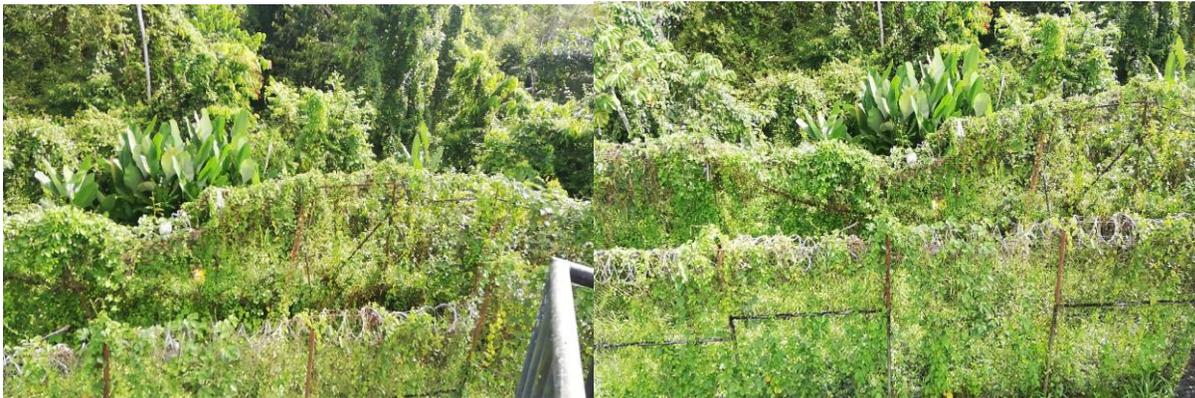
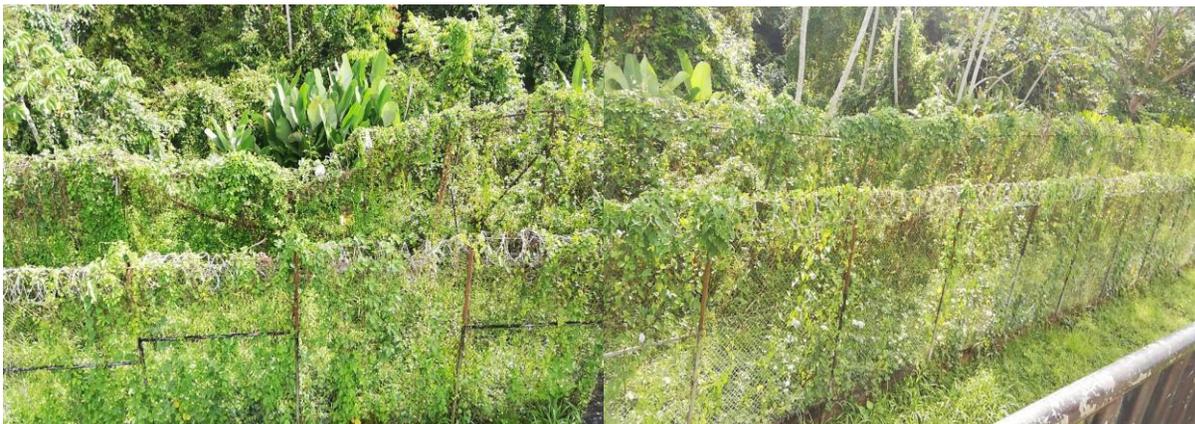
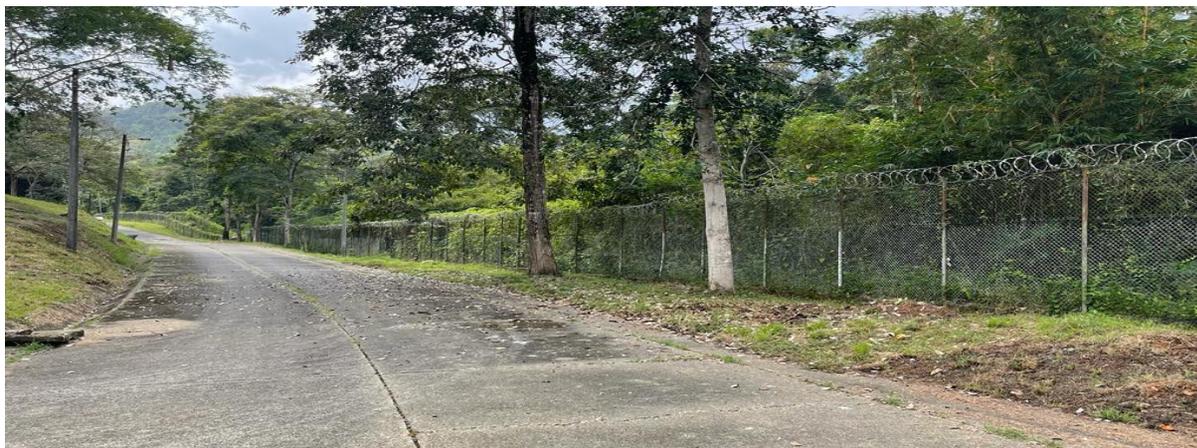
LA MALLA QUE SEPARA LA PARTE EXTERNA CON LA INTERNA

Como se puede observar lo único que limita la parte externa con la interna son esas mallas deterioradas que de igual manera sirve de escalera estas alrededor de todo el establecimiento y también es de fácil acceso para la delincuencia común o algún grupo subversivo que quiera atentar o ingresar al establecimiento.

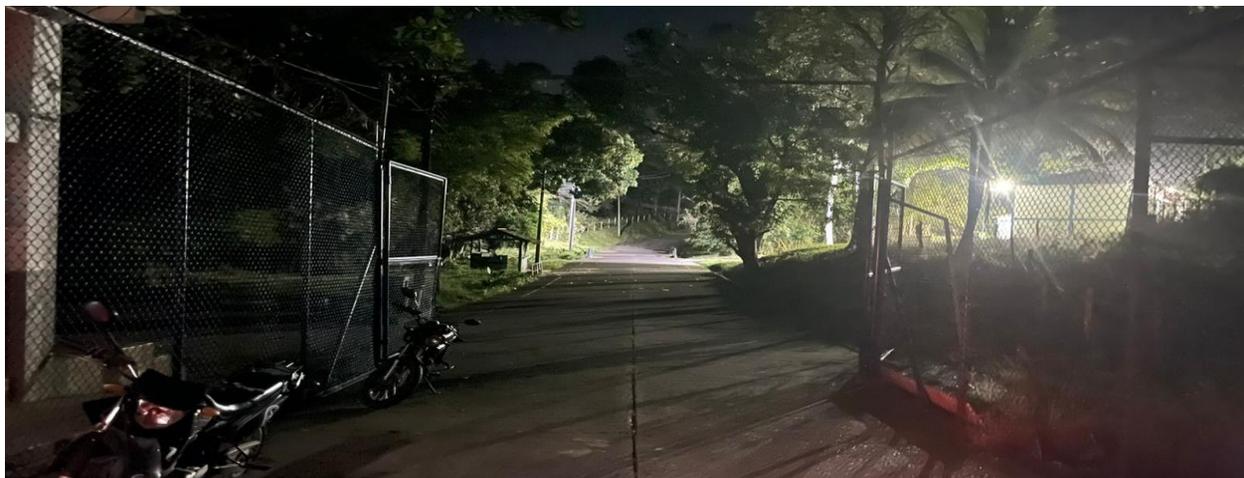
La iluminación del establecimiento cuenta con muchas falencias ya que en las horas nocturnas no hay iluminación en un 90% del establecimiento, no se sabe si son las bombillas o la lámparas y/o reflectores que se encuentran averiados o si al contrario es el cableado o fluido eléctrico que está en mal estado o simplemente cumplieron su ciclo de vida útil, por lo anterior el establecimiento está a oscuras en un 90%, es de notar que todos los sectores del área perimetral de la malla que reviste el establecimiento está completamente a oscuras tanto para la parte interna y externa del establecimiento, por lo anterior una probabilidad y ocasión muy alta para que los internos planteen e intenten realizar fugas ya que los puestos de vigilancia no cuenta con la visibilidad suficiente para lo que se acerque. Además, forzar la vista de los funcionarios que cumplan sus funciones de custodia y vigilancia en los puestos de servicio (GARITAS) y causando deterioro de la misma afectando así un buen servicio por parte del funcionario, es de notar que hacen falta lámparas y/o reflectores en todos los puntos críticos e importantes del establecimiento. Algunos sectores de la malla de la parte externa ajenos al alumbrado público están sin iluminación. Por lo tanto, los funcionarios que prestan sus servicios en las 5 garitas, resaltando que hace falta la construcción de más garitas y sumando la oscuridad y iluminación que se tiene no son suficiente, estando así el establecimiento vulnerable a cualquier acontecimiento que pueda ocurrir. De lo anterior de conformidad con el **ACUERDO 0011 de 1995 Título 6 seguridad y defensa penitenciaria y carcelaria Capítulo 2 sistema de seguridad y defensa de instalaciones ARTÍCULO 93 numeral 5 elemento humano y material disponible**, numeral 11, iluminación y transporte. **ARTÍCULO 100 numeral 8**, la instalación con suficientes bombillas logra una perfecta iluminación, así mismo se debe estar pendiente de cambiar las inservibles.

Solucionar la falencia de iluminación ya que esto atenta contra la seguridad del establecimiento por que los puestos de vigilancia y los funcionarios no cuentan con el suficiente suministro eléctrico que ilumine para poder ver el área perimetral, así afectando la vista por el esfuerzo que se tiene que hacer para identificar posibles anomalías, la seguridad de los funcionarios que hacen sus revistas constantes para identificar posibles novedades dentro del establecimiento y dentro de los pabellones.

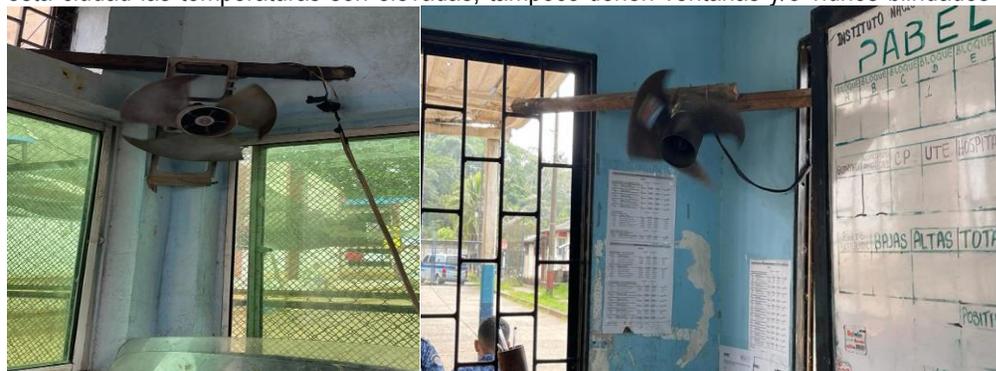
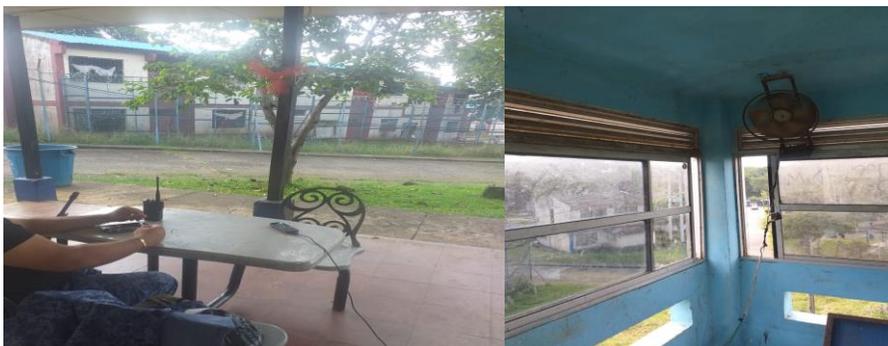
Servicios vitales. Los sistemas de acceso a garitas no cumplen con las condiciones de seguridad óptimas y cumplimiento a normativa legal vigente en el tema

No cuentan algunas con ventiladores, batería sanitaria, aire acondicionado teniendo en cuenta la temperatura de esta zona catalogada húmedo selvático tropical, también la luz, agua potable, para que el funcionario pueda hacer sus necesidades fisiológicas, no tienen luz que es necesaria para los relevos nocturnos ya que estas garitas tienen escaleras de acceso a puestos de vigilancia, no cuentan con cinta antideslizante lo cual genera riesgo inminente de caídas teniendo en cuentas las condiciones de humedad y ambiente presentes en estas áreas, hace falta iluminación ya que en la oscuridad no se ve nada dentro de estos puestos de servicio, algunas no tienen ventiladores ya que en esta ciudad las temperaturas son elevadas, tampoco tienen ventanas y/o vidrios blindados para la seguridad CCV.

Es de notar que estos puestos de vigilancia (GARITAS) no son cerradas por la parte externa ni interna al momento de hacer relevo quedando abiertas afectando la seguridad del establecimiento, es de notar que se corre riesgo que un(os) interno(s) que se encuentren cerca puedan ver la vulnerabilidad y planteen una toma a alguna garita ya que en estas se usan armas de fuego como lo es en la actualidad Galil 5.56 y munición, Se solicita que estas cuenten con candado y su sistema de cierre correspondiente.

- **Infraestructura.** Las garitas presentan deterioro estructural teniendo en cuenta su antigüedad y las condiciones ambientales propias de la zona las cuales ocasionan corrosión y desgaste. Así mismo presentan deficiencias en anclajes y puntos de unión, se solicita la construcción de nuevas garitas o el adecuó de estas con una posterior evaluación de una persona idónea para saber si éstas son garantes de seguridad para evitar algún echo que en el futuro podamos lamentar.

Estas garitas tampoco cuentan con ventanas y/o vidrios de seguridad, se solicita de manera cordial ventanas con vidrios blindados con botafuego, o por lo mínimo ventanas con vidrios polarizadas.

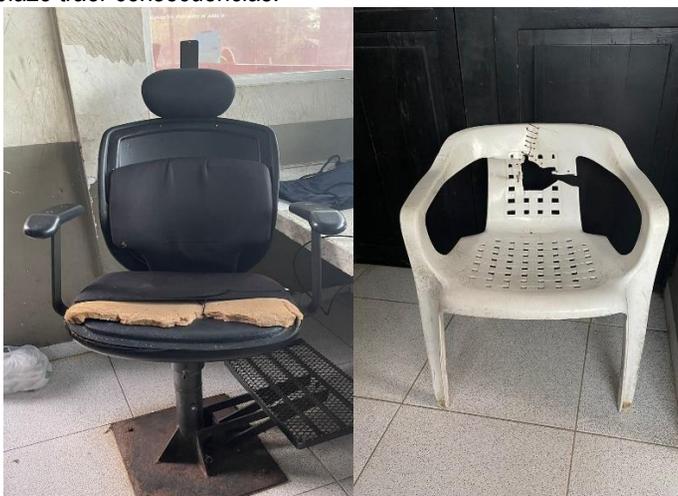
- **Sillas.** Las sillas utilizadas en los puestos de guardia, vigilancia (GARITAS), puesto de información, guardia externa y guardia interna muchas de están en gran deterioro y durante la prestación del servicio no cumplen con las condiciones biomecánicas para su uso y pueden traer afectaciones en la postura, columna y a largo plazo traer consecuencias.

Falencia de implementos y de dotación en el establecimiento ya que se necesitan candados, ventiladores, aires acondicionados, sillas en óptimas condiciones que garanticen la motricidad del funcionario ya que son 24 horas de trabajo en cada puesto de servicio, radios, vehículos, lámparas, reflectores, camas, colchones, sistema de cámaras de vigilancia, para poder desarrollar en óptimas condiciones laborales desempeñadas.

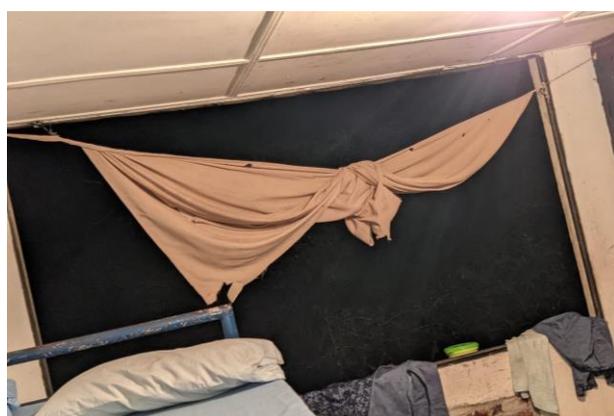
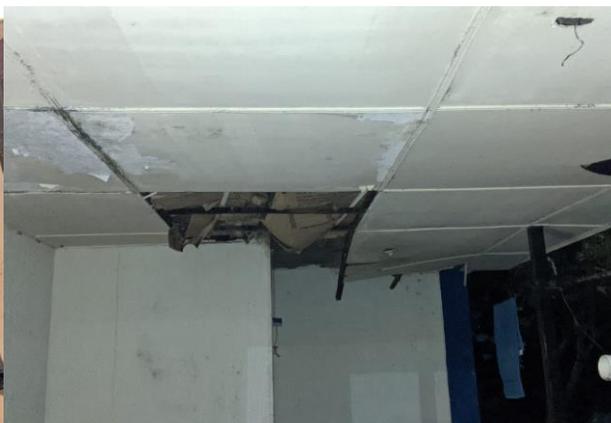
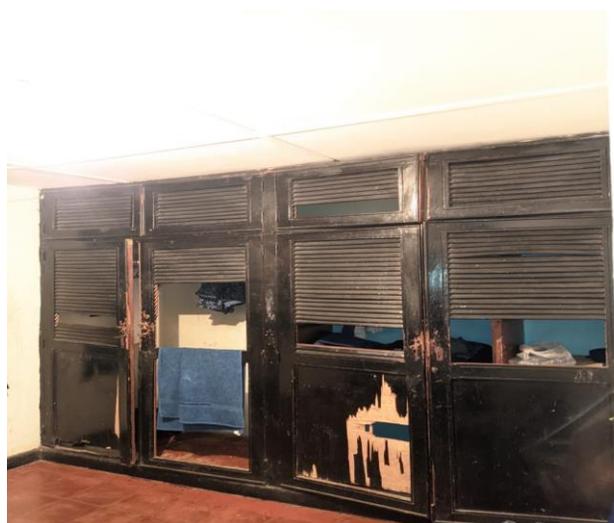
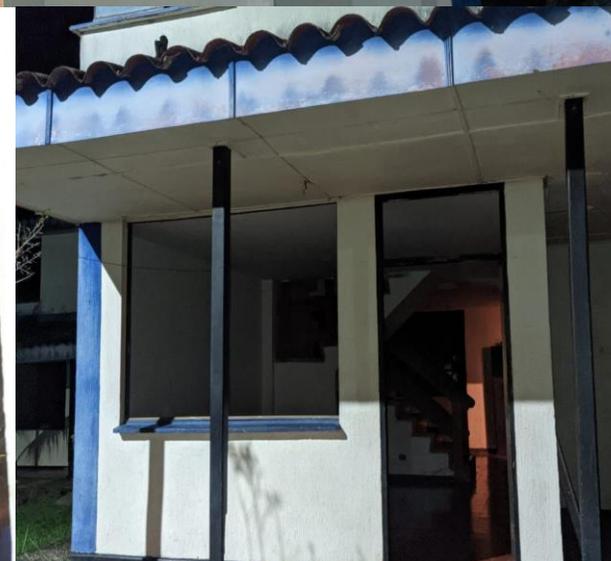
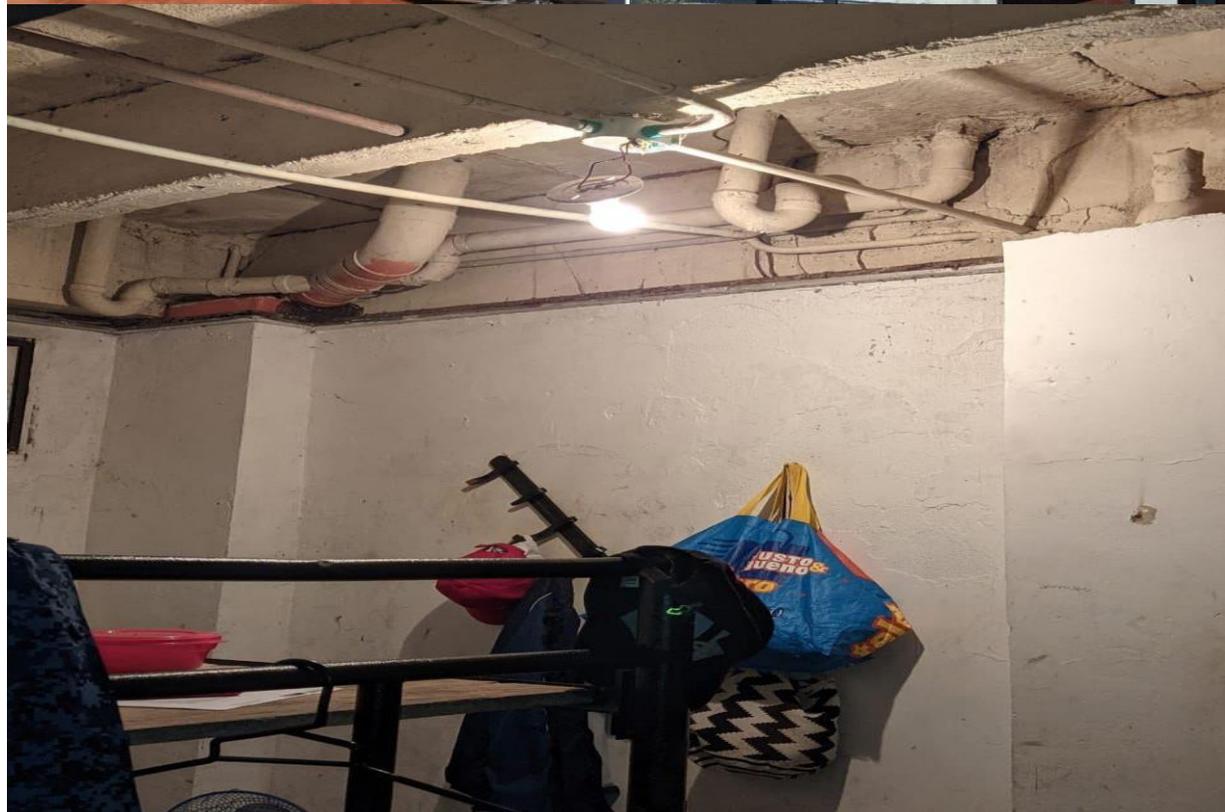
Los alojamientos de los ACC están en grave deterioro ya que no brindan los elementos mínimos para la habitabilidad y que las ventanas del alojamiento no tienen vidrios y los mismos ACC se vieron en la obligación de poner un plástico y en algunas otras ventanas el forro de las mismas colchonetas de dotación ya que como es de notar ***ni el comando de vigilancia ni la administración del establecimiento*** han gestionado en las soluciones pertinentes, es de tener en cuenta que esta área es selvática húmeda tropical y por lo tanto hay muchos animales tales como serpientes, diferente clase de vectores, ratas, etc... que pueden causarle diferente clase de enfermedades e incluso la muerte. Es de tener en cuenta que ya se han matado varias serpientes dentro y en los alrededores.

Tampoco tienen la ventilación adecuada ya que las ventanas se encuentran tapadas por plásticos y forros de tela de las colchonetas para que haya flujo de aire y no tienen aire acondicionado teniendo en cuenta lo ya mencionado, las olas de calor que no garantizan un descanso satisfactorio que se necesita para el desarrollo continuo de actividades días en su prestación del servicio militar.

Este alojamiento tampoco cuenta con cielo raso y cuando hay lluvias se pueden ver filtraciones de agua causando que se mojen las colchonetas y las respectivas pertenencias.

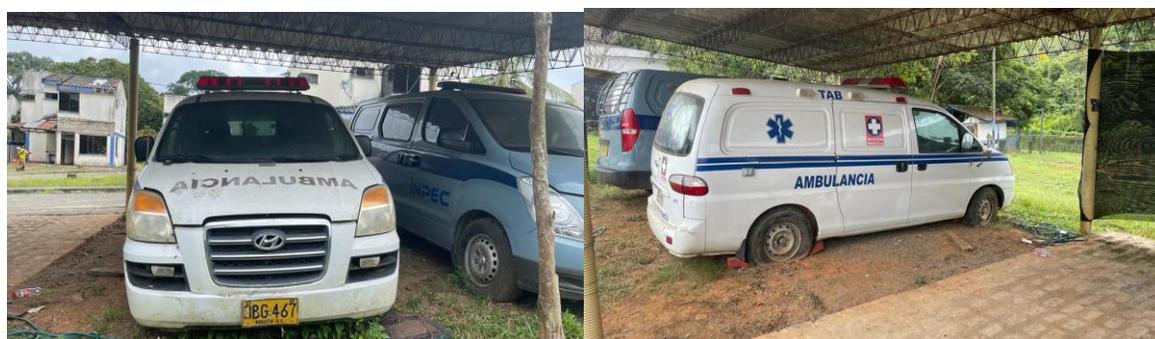
El establecimiento **EPMSC TIERRALTA** cuenta con 03 vehículos de los cuales hay 02 sin funcionamiento por que se encuentran averiados y hay 00 motocicletas, es de tener en cuenta y resaltar que en el momento de una remisión local o intermunicipal se quedaría el establecimiento sin vehículos y en dado caso de una urgencia médica u otras se vería comprometida la vida tanto de las PPL y funcionarios.

Se solicita de manera urgente automotores y el arreglo de las que se encuentran obsoletas en el momento.
